**José Pedro Monteiro  
Ponces Rodrigues de  
Carvalho**

**Caracterização Material e Construtiva de Edifícios de  
Adobe em Aveiro**

Dissertação apresentada à Universidade de Aveiro para cumprimento dos requisitos necessários à obtenção do grau de Mestre em Engenharia Civil, realizada sob a orientação científica do Doutor Humberto Salazar Amorim Varum, Professor Associado com Agregação do Departamento de Engenharia Civil da Universidade de Aveiro e do Doutor Aníbal Guimarães da Costa, Professor Catedrático do Departamento de Engenharia Civil da Universidade de Aveiro.

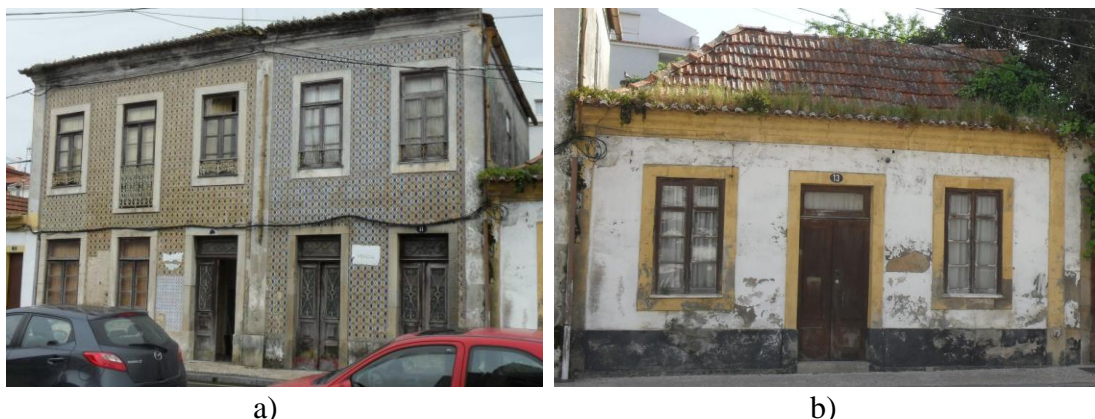
Figura 2.1. a) Edifício H\_028; b) edifício H\_029.

A parede da fachada principal do edifício H\_028 é em alvenaria de adobe, Figura 2.1 a), com uma espessura de 50 cm, estando o seu pano assente à uma vez. Tendo em conta o seu estado de conservação, esta parede foi classificada com '2,5'. Por sua vez, as paredes das fachadas lateral direita, esquerda e posterior, são em alvenaria de adobe com uma espessura de aproximadamente 35 cm, estando o seu pano assente à meia vez. No caso das

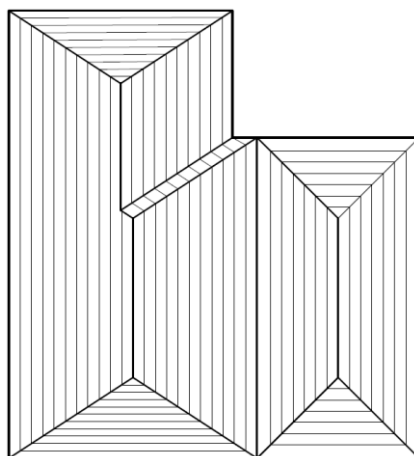
Figura 2.4. Cobertura do edifício H\_028.

A cobertura do edifício H\_028 encontra-se representada na Figura 2.4, sendo esta revestida por telha Marselha. Na cobertura deste edifício, verifica-se a existência de uma caleira exterior, sendo esta visível na zona das fachadas principal e lateral direita. Além disto, verifica-se também a existência de um beirado com cerca de 30 cm, Figura 2.5 a).

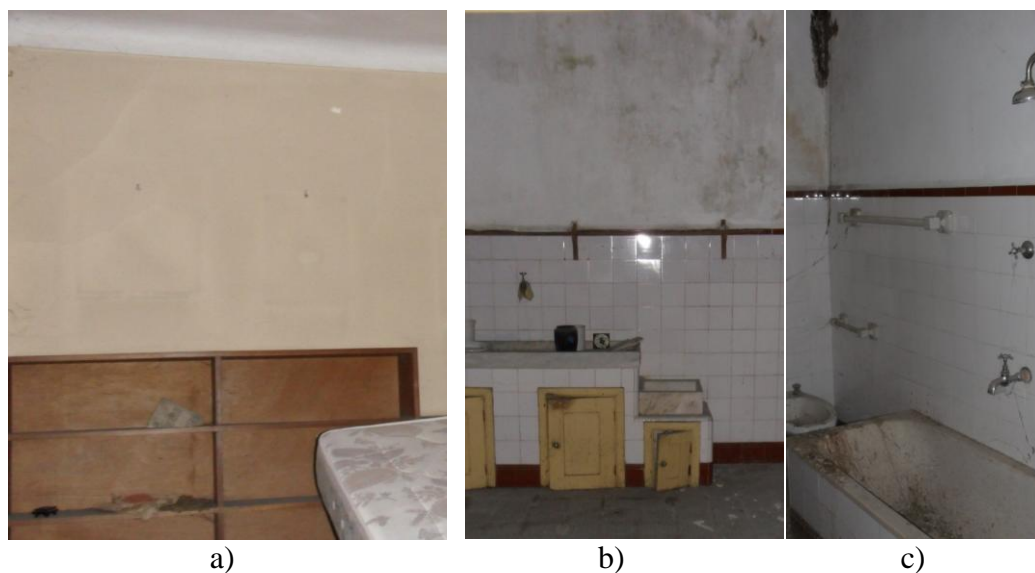
Figura 2.14. Revestimento de paredes interiores do edifício H\_028: a) paredes pintadas com tinta de água plástica; b) paredes da cozinha; c) paredes da instalação sanitária.

As paredes são revestidas por uma camada de argamassa de areia e cal, e por uma camada superior de argamassa de cimento. Este último revestimento foi executado em intervenções que o edifício sofreu durante a sua utilização. As paredes encontram-se ainda pintadas com tinta de água plástica, Figura 2.14 a), excluindo na cozinha (compartimento 9), Figura 2.14 b), na instalação sanitária (compartimento 11), Figura 2.14 c), e no hall de entrada (compartimento 1). Nestes três compartimentos, as paredes são revestidas, na zona inferior, por um lambril em azulejo cerâmico, e acima deste por tinta de água plástica.

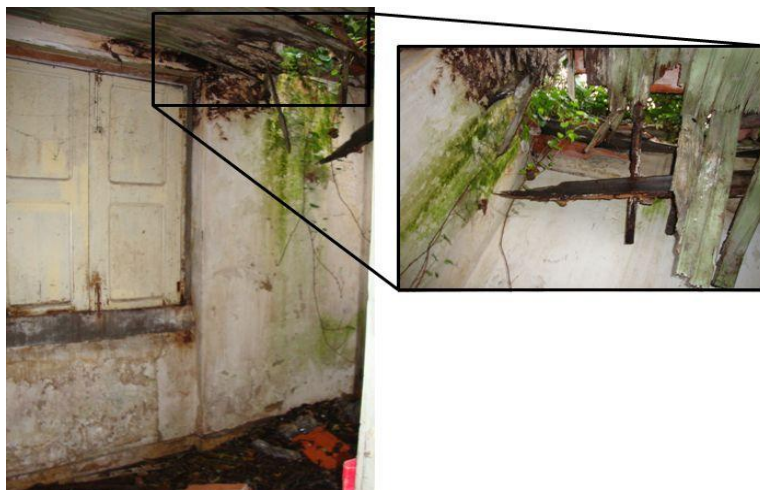
Figura 2.20. Pormenor do tecto no compartimento à direita da comunicação horizontal (compartimento 5) do edifício H\_029.

Os tectos do edifício H\_029 são em madeira, Figura 2.19. Tendo em conta as patologias presentes nestes tectos, tais como manchas de humidade, manchas de sujidade, bolores, danificação e envelhecimento das madeiras, classificou-se o seu estado de conservação com '3'. Além destas anomalias, no compartimento contíguo (à direita) à comunicação horizontal (compartimento 5), observa-se a inexistência de uma parte da cobertura, Figura 2.20, o que provoca diversos problemas relacionados com a entrada da água tanto para as paredes, como para o pavimento do compartimento. Ao estado de conservação do tecto deste último espaço atribuiu-se a classificação de '1'.

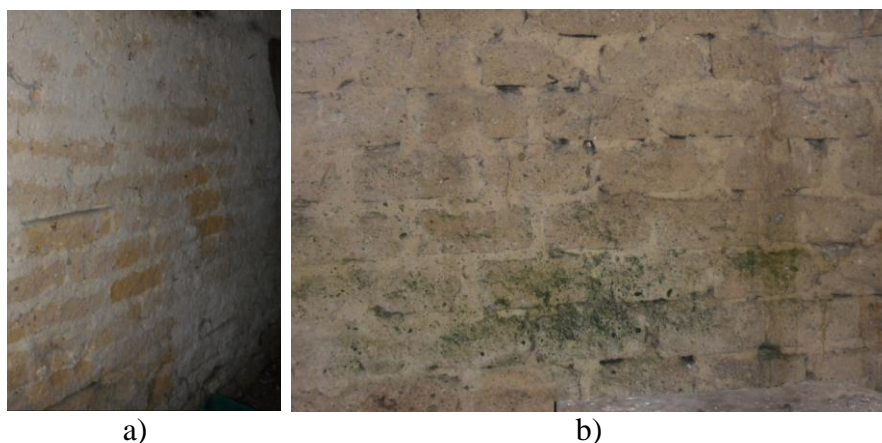
Figura 2.23. Dois tipos de adobe presentes no edifício H\_028: a) adobe de cor alaranjada; b) adobe de cor bege escura.

No edifício H\_028 observa-se, em duas paredes opostas, a presença de dois tipos de adobe diferentes. Um dos tipos de adobe, de cor alaranjada, apresenta um comprimento de 0,43 m e altura de 0,09 m, não sendo possível medir a sua largura, por se encontrar aplicado a meia vez, Figura 2.23 a). O outro tipo de adobe, de cor bege escura, apresenta uma largura de 0,28 m e altura de 0,11 m, não sendo possível medir o seu comprimento, por se encontrar aplicado a uma vez, Figura 2.23 b). Os dois tipos de bloco de adobe são constituídos por areia e cal.

A argamassa de junta tradicional também só é visível na ala direita do edifício H\_028, apresentando uma espessura de 2 cm, cor bege, e sendo também constituída por areia e cal, Figura 2.23. No outro edifício em estudo, a argamassa de junta tradicional não é visível.

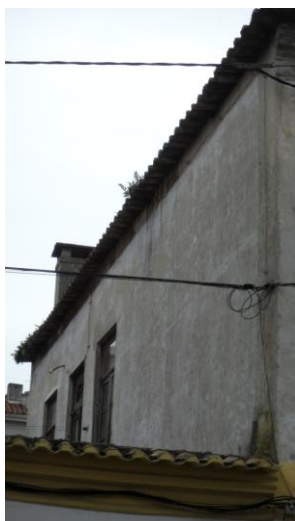
Figura 2.24. Argamassa de revestimento tradicional na fachada lateral esquerda do edifício H\_028.

A argamassa de revestimento tradicional, no edifício H\_028, apenas é visível no exterior do edifício, sendo impossível medir a sua espessura. Esta argamassa apresenta uma cor bege clara, e é constituída por areia e cal, Figuras 2.8 e 2.24.

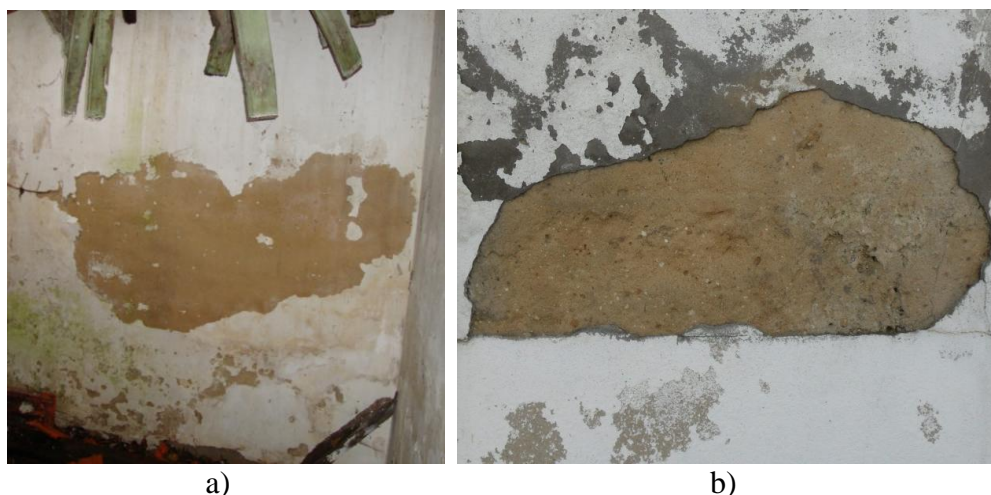
Figura 2.25. Argamassa de revestimento tradicional no edifício H\_029: a) no interior; b) no exterior.

No edifício H\_029, consegue-se observar a argamassa de revestimento tradicional tanto no interior, Figura 2.25 a), como no exterior do edifício, Figura 2.25 b). Assim, apesar de ser impossível medir a sua espessura, verifica-se que esta argamassa apresenta uma cor bege escura, e é constituída por areia e cal.

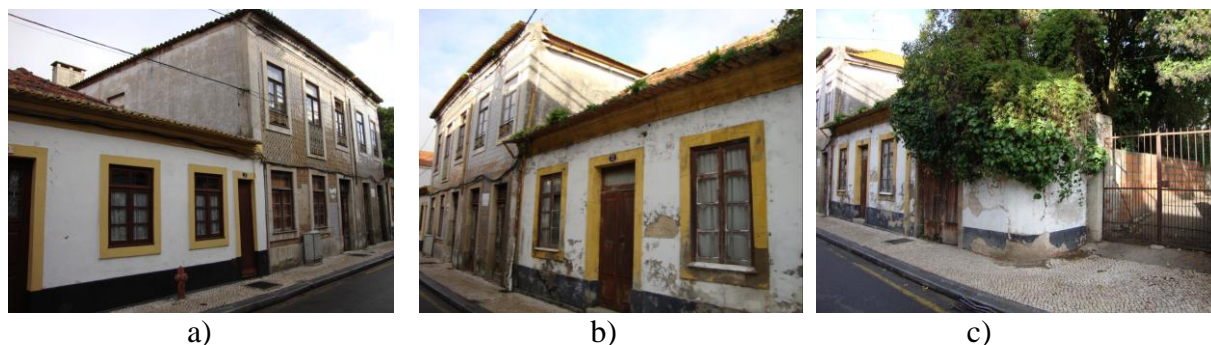
Figura 2.27. Edifícios confinantes às habitações.

Na observação exterior dos edifícios confinantes às habitações em estudo, verificou-se a semelhança no tipo de construção, e na idade dos edifícios. Observou-se também que o edifício H\_028 está inserido entre dois edifícios de altura inferior, sendo um deles o edifício H\_029, e que o edifício H\_029 apenas tem um edifício confinante de altura superior, sendo este o edifício H\_028, Figura 2.27.

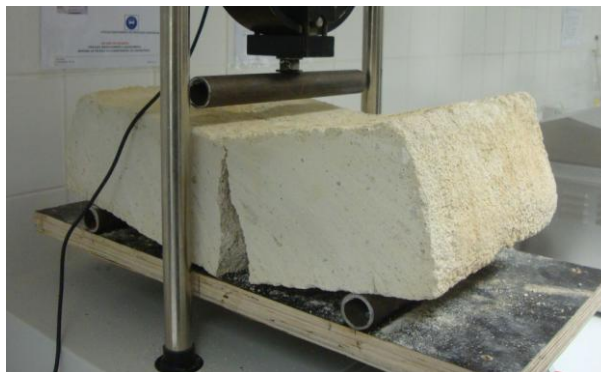
Figura 3.7. Modo de rotura nos ensaios de flexão.

Assim, obteve-se uma tensão de rotura média de 0,66 MPa, para os adobes do edifício H12, e de 0,23 MPa, para os adobes do edifício H13. Comparando-se estes dois valores, pode-se concluir que a tensão de rotura dos adobes do primeiro edifício é 2,9 vezes superior à do segundo edifício. Na Figura 3.7 mostra-se o modo de rotura de uma das amostras, que corresponde ao modo de rotura característico em ensaios de flexão. Este tipo de rotura deu-se em todas as amostras.
